Інструкція з оновлення версії програмного забезпечення зварювальних інверторів SSVA

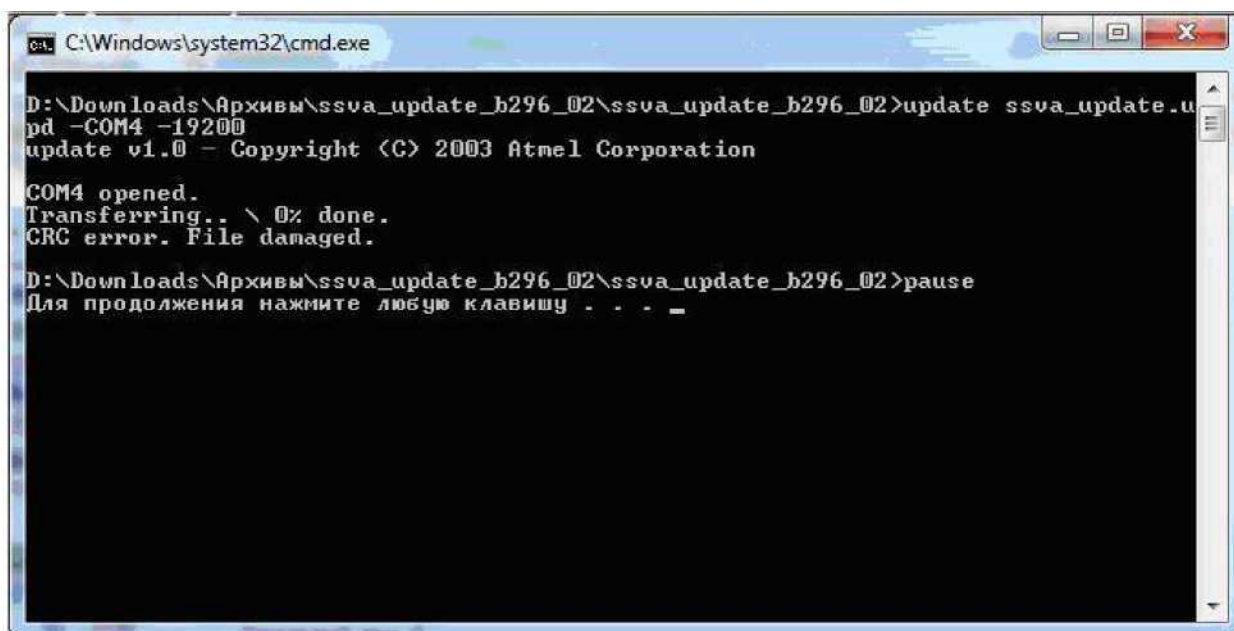
«CRC Error» під час «вшивання» ПЗ. Що робити?

Симптоматика: в діалоговому вікні видно, що порт відкрився, але стався обрив процесу завантаження ПЗ.

Під час включання апарату світяться дві останні точки, лунає безперервний звуковий сигнал.

Не панікуйте. «Вшивання» ПЗ без участі сервісного центру все одно можливе. Причина, швидше за все, криється в тонкому USB-кабелі або в низькій напрузі (низької здатності до навантаження) виходу USB.

- 1 Спробуйте «вшити» ПЗ за допомогою іншого комп'ютера, краще стаціонарного, а не ноутбука.
- 2 Замініть «шнурок» на більш товстий (читай: «на більш стародавній» ©).
- 3 Встановіть додаткову електричну ємність (22-100 мкФ) на програматор:
